WITHOUT COMMITMENT TO  
ADVISE MODIFICATIONS

2005-08-26

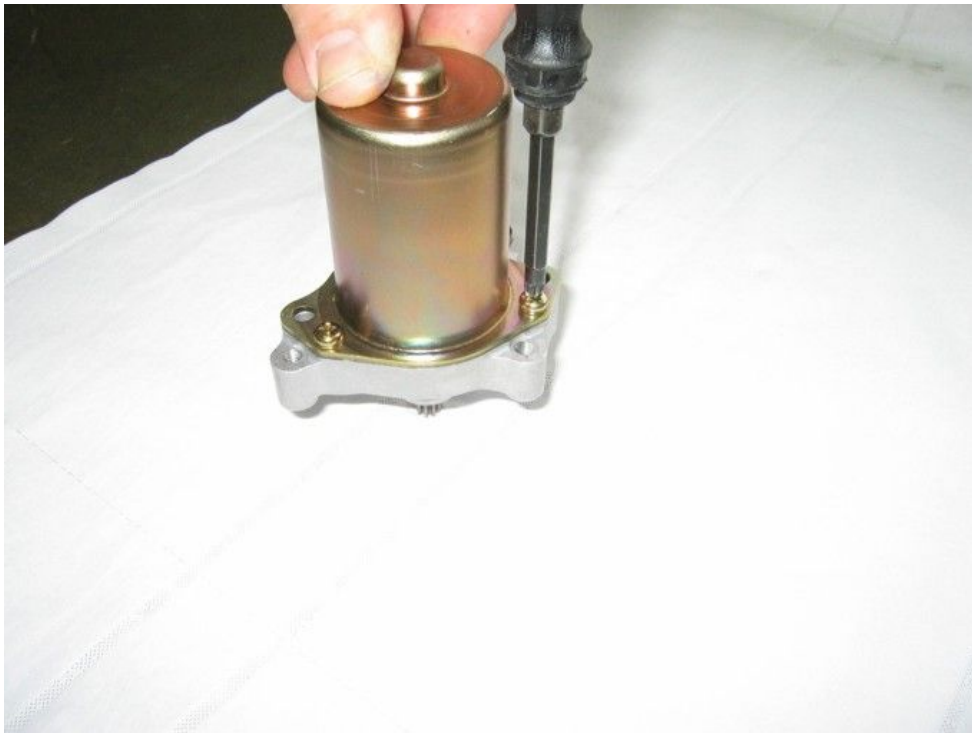
セルスターターのトラブルがいくつか報告されております。

振動による+極のカーボンブラシ破損によるものが、トラブルの原因と思われま

す。下記の対策を施すことでカーボンブラシの破損トラブルを減らすことが出来

3つのネジを外してスターターを開けます。
