この度、ALFANO 製品におきまして、ROTAX EVO エンジン（コンバージョンも含む）新電気システムに対して、回転数が正常に表示されない可能性があるとの報告がありました。

ROTAX EVO システムをご使用のお客様は、下記ケーブル取り付け方法をご確認の上、ご使用の程お願い申し上げます。

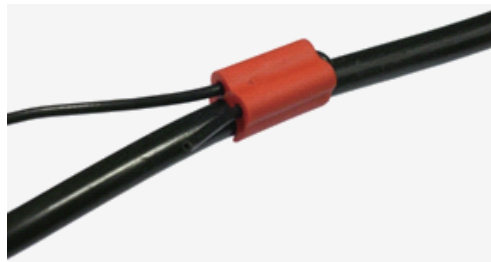
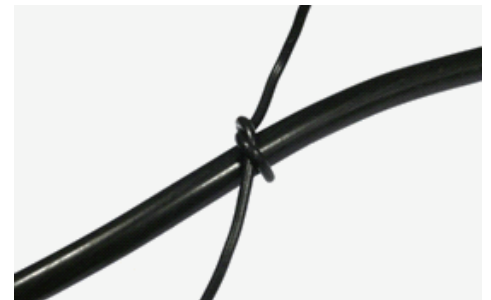
【正しい取付け例】

ケーブルを電気コードに巻かず、**直接専用クリップ**で接続するか、縛る際は、**1 巻きのみ**で固定します。

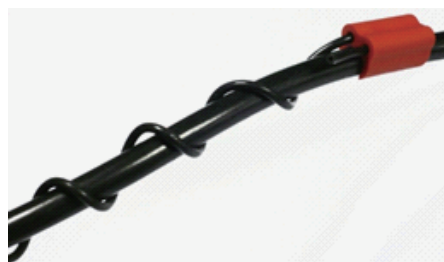
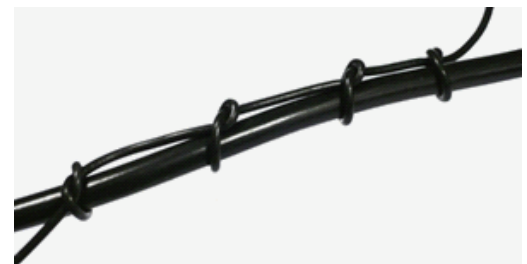
【間違った取付け例】

本製品は回転数測定が細かい為、パルスが特殊な EVO システムでは、誤表示を起こす可能性があります。下図のように、**必要以上に電気コードへの巻きつけは、避けてください**
